## **Ersatzweiher im Eeriholz – Lebensraum-Aufwertung zur Reduktion der Amphibienwanderung über die Staatsstrasse**

### **Schlussbericht Erfolgskontrolle**

**2016-2020**

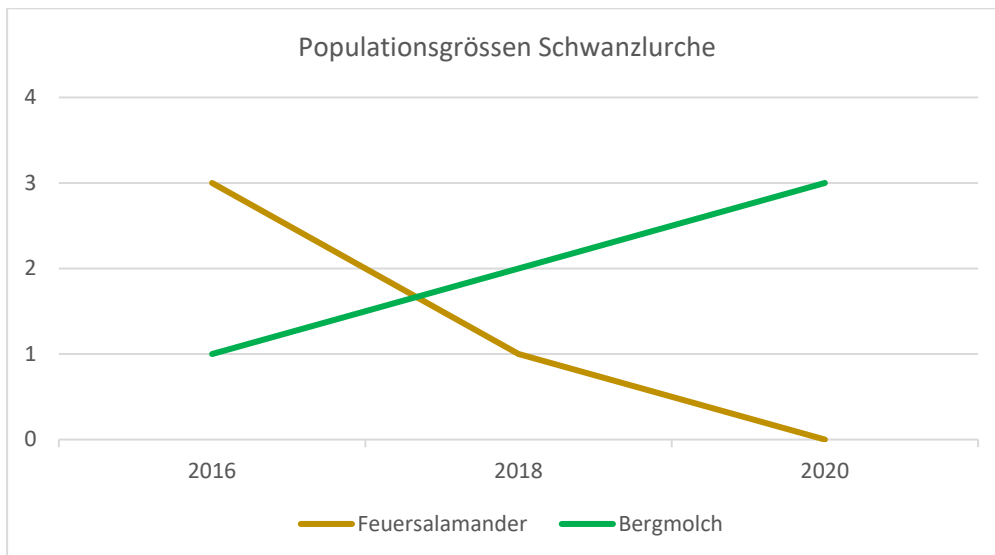
Abb.2: Aus den Beobachtungszahlen abgeleitete Populationsgrößenentwicklung der verschiedenen Arten in den neuen Teichen. Der Wasserfrosch wird nicht dargestellt, da nur ein Einzeltier beobachtet wurde.

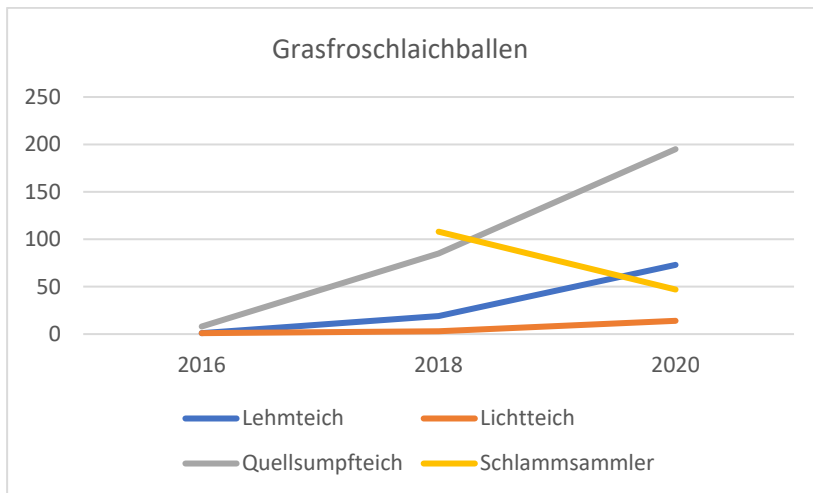
Die **Grasfrosch**population hat sich äusserst positiv entwickelt von anfänglich insgesamt 8 gezählten Laichballen zu 2020 nunmehr fast 200. Dabei wurde besonders der Quellsumpfteich gut angenommen (195 LB), aber auch im Lehmteich wurden 2020 über 70 Laichballen gezählt. Die Larven entwickelten sich schneller im Lehmteich als im Quellsumpfteich, was auf die höhere Wassertemperatur zurückzuführen ist. Neben den neu erstellten Teichen hat auch der Schlammsammler in Jahren, in denen er ausreichend Wassertiefe aufweist, eine Bedeutung für die Grasfrösche im Gebiet.

Abb.3: Anzahl Grasfroschlaichballen in den verschiedenen Gewässern über die drei Erfassungsjahre.

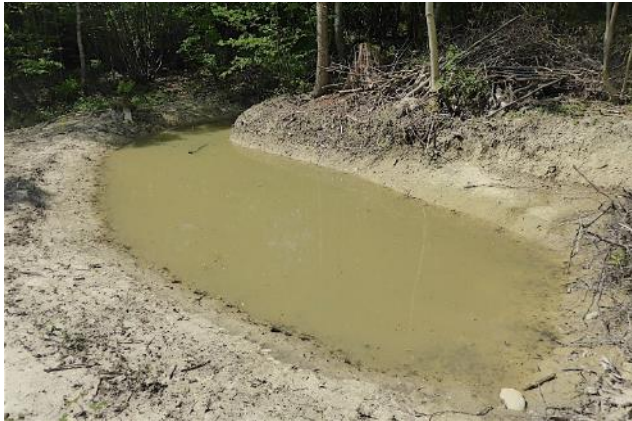
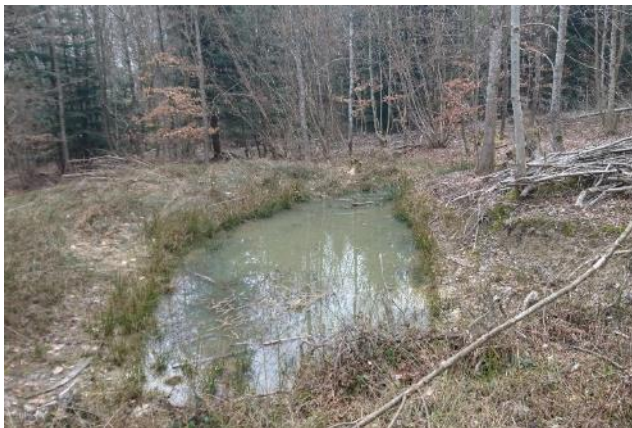
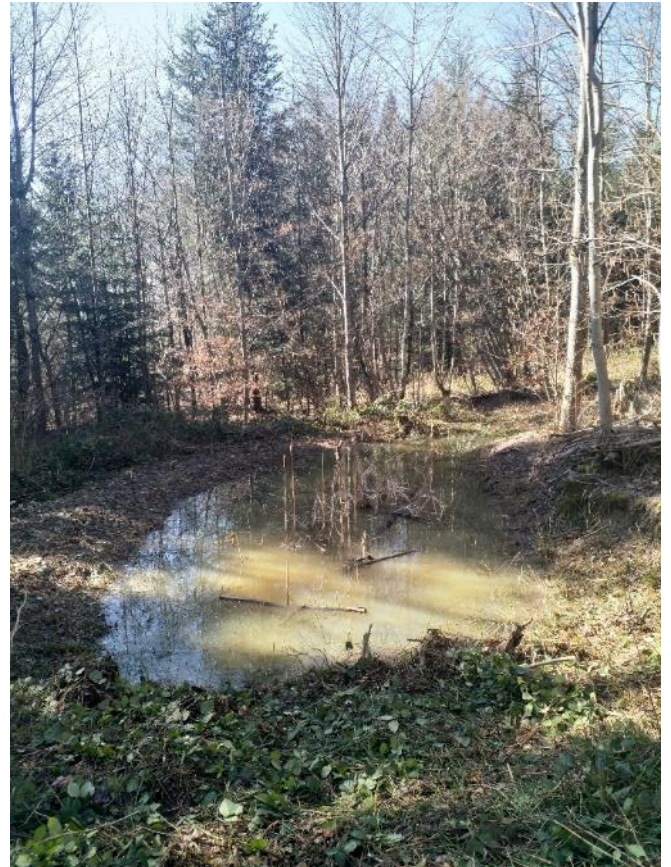
Der Teich wurde in eine Lehmlinse gegraben. Zwar schwankt der Wasserstand stark, aber die Wasserführung scheint durchgehend zu sein. Aufgrund des lehmigen Untergrundes ist das Pflanzenwachstum begünstigt. Der Rohrkolben, welcher in den letzten beiden Jahren der Erfolgskontrolle immer mehr aufkam, muss konsequent entfernt werden ansonsten wird die Wasserfläche rasch vollständig einwachsen und die Verlandung beschleunigt fortschreiten. Das jährliche randliche Ausmähen der Vegetation wäre ebenfalls beizubehalten. Der Teich wurde von Grasfrosch und Bergmolch gut angenommen und auch Erdkröten laichen vereinzelt darin ab.

Abb.5: Lehmteich: oben links: 2016; unten links: 2018; rechts: 2020

Teich	Hauptart/en	Pflegeziel	Wichtige Massnahmen
Lehmteich	Grasfrosch, Bergmolch	Offene Wasserfläche erhalten, Verlandung bremsen	<ul style="list-style-type: none"> <li>– Jährlich: Röhricht in Wasserfläche und Ufer ausreissen</li> <li>– Jährlich: Ufer mähen</li> </ul>
Lichteich	Feuersalamander, Grasfrosch	Wasserführung und Funktionalität verbessern	<ul style="list-style-type: none"> <li>– Einmalig 2021/2022: Undichte Stelle bei Schachtring mit Lehm dichten (maschinell) und eingeschwemmtes Sediment ausheben mit Beratung durch M. Brügger, anschliessend Funktionalität überwachen.</li> <li>– Jährlich: Ufer mähen, Kratzbeere in Uferbereich entfernen.</li> <li>– Regelmässig ca. alle 3-5 Jahre Sediment ausheben</li> </ul>
Quellsumpfteich	Grasfrosch, Erdkröte, Bergmolch	Qualität halten, Durchfluss reduzieren, Verlandung bremsen	<ul style="list-style-type: none"> <li>– Einmalig: Prüfen und wenn umsetzbar: westlichen Zufluss vom Weiher entkoppeln, um Wasserdurchfluss zu reduzieren.</li> <li>– Jährlich: Ufer ausmähen, Besonnung der Weiden im Damm sicherstellen, Funktionalität Überlauf kontrollieren.</li> <li>– In ca. 5-10 Jahren Sediment ausheben</li> </ul>

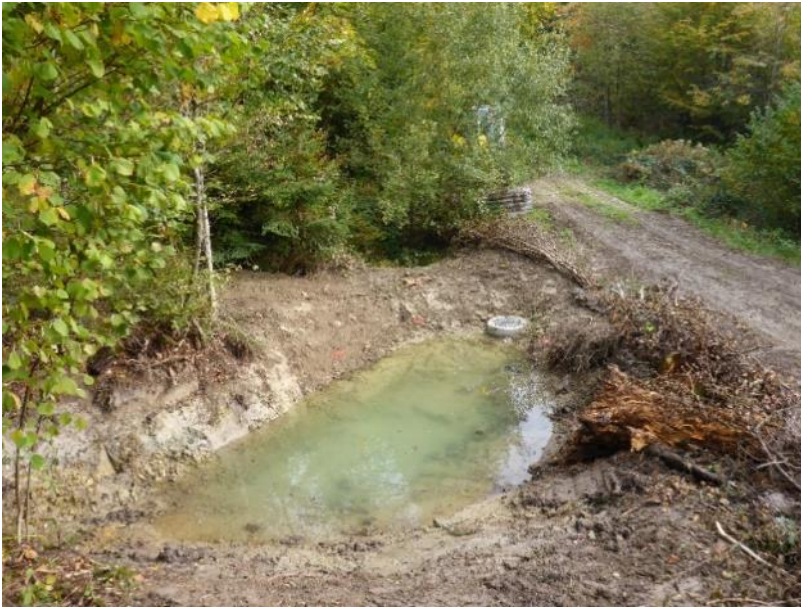
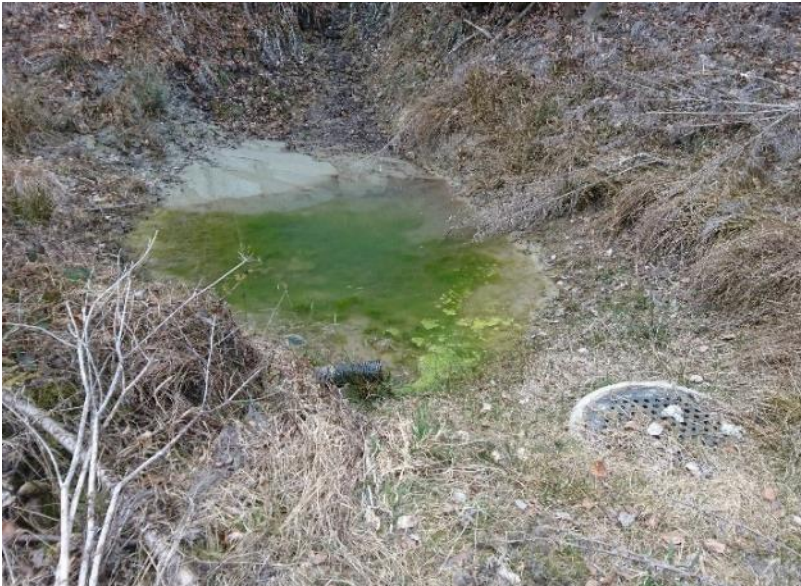
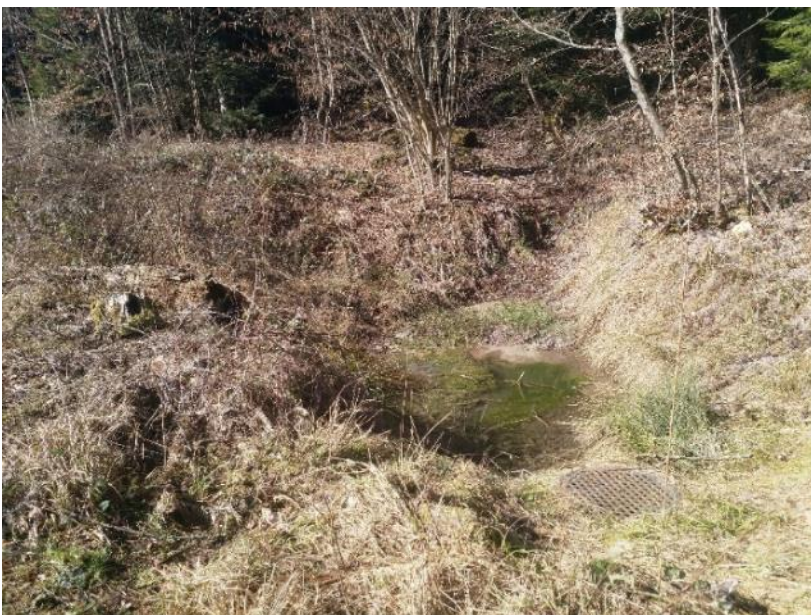
Der Lichtteich war ab 2018 nicht mehr bis zur vorgesehenen Höhe dicht und wies daher ab diesem Zeitpunkt eine geringe Wassertiefe auf. Zudem wurde durch einen der zuführenden kleinen Wasserläufe zunehmend Feinmaterial eingeschwemmt sodass sich die Wasserfläche auf 2020 hin weiter verringerte. Das Wasser brachte viele Nährstoffe mit sich, was sich in vermehrtem Algenwachstum zeigte. Die Wasserfläche wurde zudem 2020 vermehrt von aufkommenden Kratzbeeren (*Rubus caesius*) eingewachsen. Um den Teich längerfristig zu halten, müsste die randliche Vegetation jährlich zurückgeschnitten und das eingeschwemmte Feinmaterial in regelmässigen Abständen im Herbst ausgehoben werden. Allenfalls könnte nochmals versucht werden, ob man die Dichtigkeit bis zum Rand des Überlaufes wiederherstellen kann, um so die Wasserfläche zu vergrössern.

2016 und 2018 konnten im Lichtteich noch Feuersalamanderlarven beobachtet werden, 2020 nicht mehr. 2020 konnten wir einzig Fortpflanzung bei den Grasfröschen in deutlich geringerer Zahl als in den anderen Teichen nachweisen.

Abb.6: Lichtteich: oben: 2016; Mitte: 2018; unten: 2020

Der wertvollste Weiher für die Amphibien ist der Quellsumpfteich, gefolgt vom Lehnteich. Der Lichtteich spielte 2020 aufgrund der kleinen verbliebenen Wasserfläche nur noch eine untergeordnete Rolle und müsste wieder instand gestellt werden.

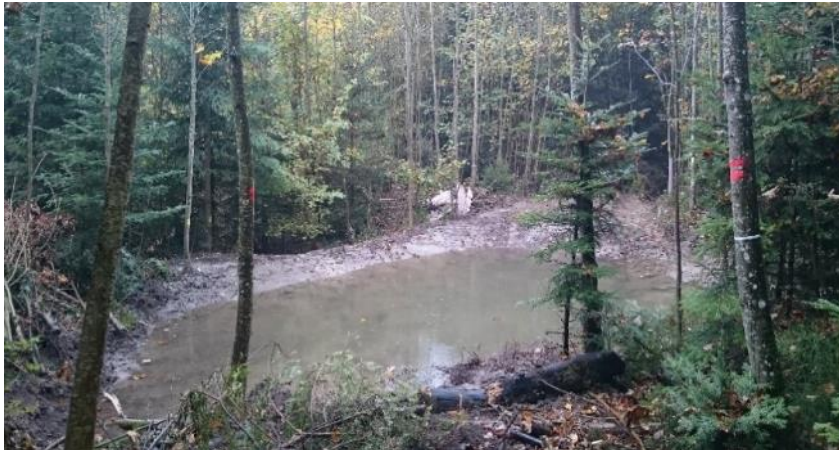
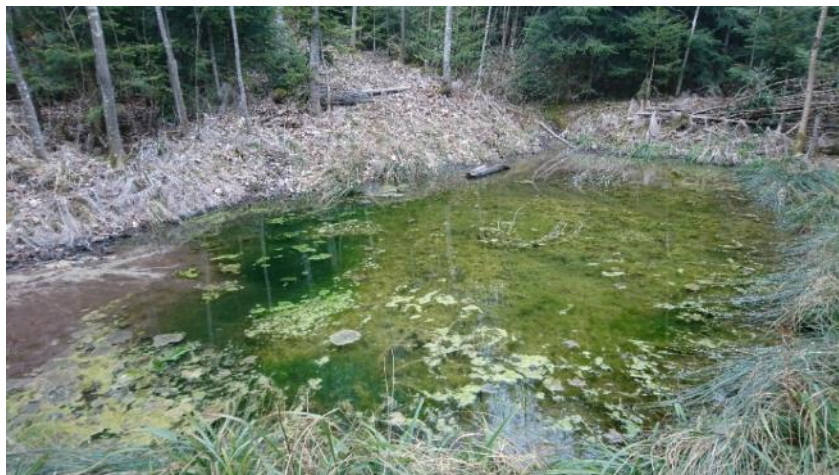
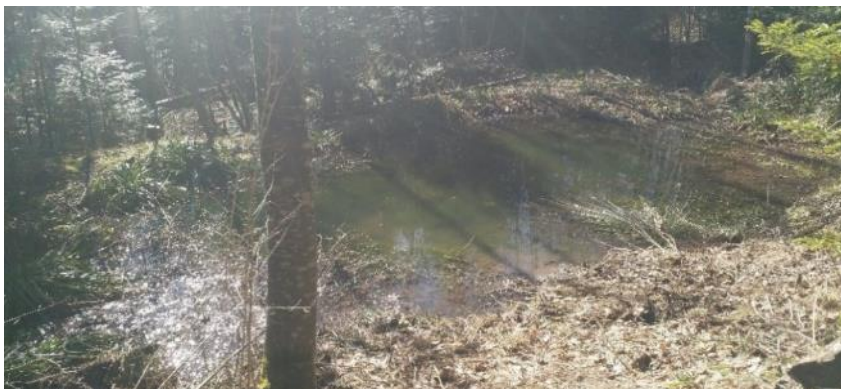
Der grösste der drei Teiche hat sich in den ersten Jahren gut entwickelt. Die Wasserführung funktioniert. Das Algenwachstum war 2018 und 2020 sehr stark, das zuführende Wasser ist nährstoffreich. Stellenweise weist der Teich relativ starken Durchfluss und damit Wasserzug auf, wo die Larven abgeschwemmt werden. Es könnte überlegt werden die westliche Wasserzufuhr, welche auch am meisten Sediment einschwemmt vom Teich abzukoppeln. So könnte nicht nur der Durchfluss verringert, auch die Verlandung könnte abgebremst und ein grösserer Unterhaltseingriff (Ausbaggern des Sedimentes) hinausgezögert werden. 2017 wurden einmalig Fische im Teich beobachtet, anschliessend allerdings nicht mehr.

Der Quellsumpfteich entwickelte sich zum attraktivsten Amphibiengewässer. 2020 pflanzten sich viele Grasfrösche, aber auch Erdkröte und Bergmolch darin fort. 2016 und 2018 konnten noch Larven des Feuersalamanders beobachtet werden, 2020 waren die Beobachtungsbedingungen aufgrund des starken Algenwachstums schwierig, es ist denkbar, dass Larven nicht gesehen wurden.

Abb.7: Quellsumpfteich. Oben: 2016; Mitte: 2018; Unten: 2020

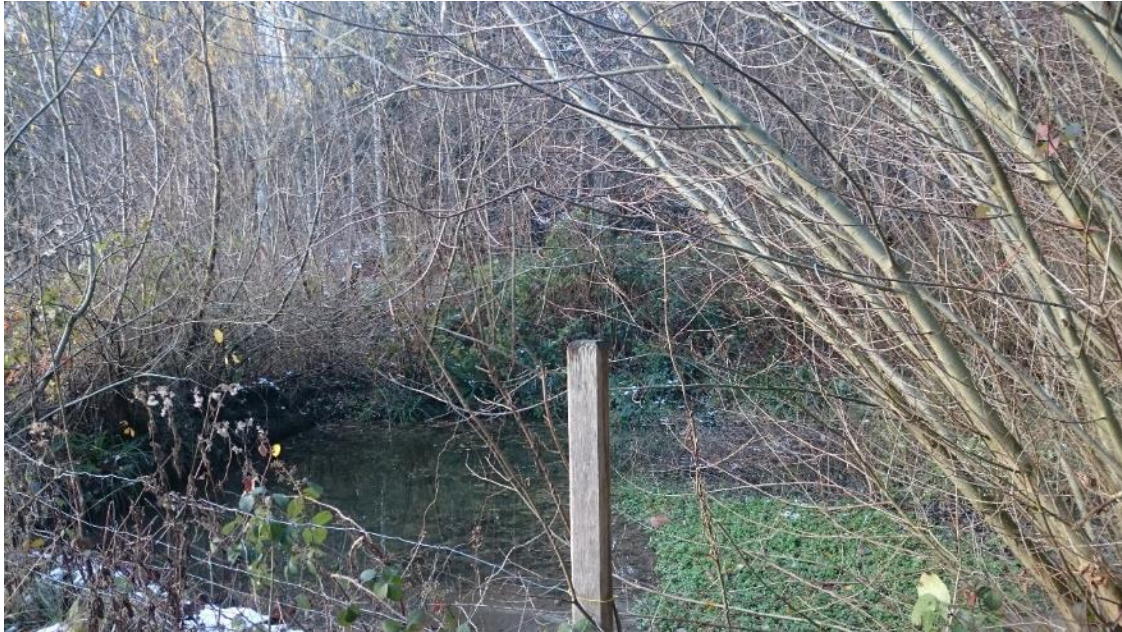
Das Schlammammelbecken war das einzige Stehgewässer, bevor die neuen Teiche erstellt worden sind und stellt für Grasfrosch, Erdkröte, Bergmolch und Feuersalamander grundsätzlich ein gutes Fortpflanzungsgewässer dar. Die Wasserfläche war 2020 leider sehr knapp, es wäre für den Fortpflanzungserfolg der Amphibien wünschenswert, wenn das Sediment jeweils ausgehoben würde, bevor die gesamte Wasserfläche angefüllt ist.

*Abb.8: Schlammammelbecken 2018*

Schlammssammler	Grasfrosch, Erdkröte, Bergmolch	Wasserfläche und Funktion sicherstellen	<ul style="list-style-type: none"> <li>– 2021 / 2022 dringend Sediment im Schlammssammler ausbaggern damit es wieder eine Wasserfläche gibt, (Ausführung am besten zwischen Sept und Nov, Dez bis Mitte Feb auch möglich)</li> <li>– Anschliessend Ausheben des Sedimentes jeweils ausführen bevor gesamte Wasserfläche damit angefüllt ist.</li> </ul>

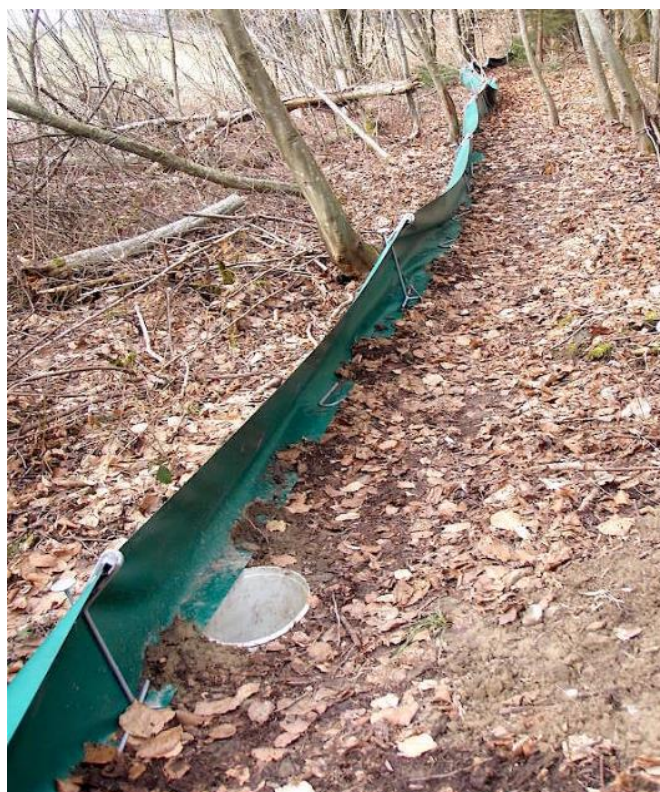
Abb. 9: Zaun, 2013

Der 200 Meter lange Zaun wurde 2012, 2013, 2014 und 2016 im Wald in einigen Metern Abstand zur Staatsstrasse gestellt.

Im Winter 2016-17 liess der Staatsforstbetrieb eine umfangreiche Holzerei durchführen. Eine Rückegasse verlief ausgerechnet auf dem Korridor des Amphibienzaunes. Die dicken Astauflagen mit den Maschinenspuren erlaubten das Aufstellen des Zaunes nicht mehr. Der Einfluss der Holzerei auf die Amphibien ist nicht bekannt.
